# 秋田市学校施設長寿命化計画 本 編

平成28年3月  
秋田市教育委員会

# 秋田市学校施設長寿命化計画

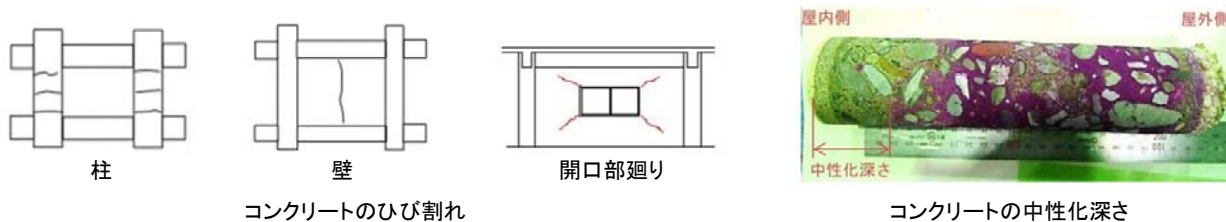
コンクリートのひび割れ

コンクリートの中酸化深さ

鉄筋コンクリートに生じる劣化には、①コンクリートの変質・組織崩壊・ひび割れ・欠けなどのコンクリート自身の劣化と、②鉄筋の腐食とに大別できる。

通常、これらの劣化現象は単独で発生するが、個々の劣化現象は互いに助長しあう関係にある。例えば、鉄筋がコンクリートの中酸化や塩分の侵入によって腐食すると、コンクリートのひび割れや剥落などの劣化を招く。また、コンクリートに組織崩壊やひび割れが生じると、鉄筋の腐食が促進される。

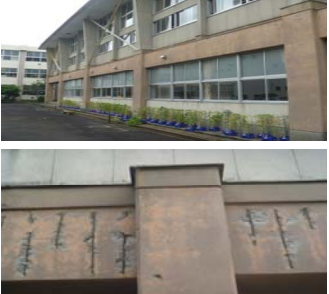
—
築後 30～39年	<p>体育館外壁のC、D評価は32.0%を占め、コンクリートのはく落、爆裂や鉄骨の被覆材のセメント系成型板の割れ、室内への雨漏りが認められる。また、被覆材の割れ目から入った雨水による鉄骨の腐食も認められる。</p> <p>A、B評価の学校について、経年劣化による外壁塗材の膨れ、はがれが認められる。また、この評価の中に、改築を行った体育館が含まれる。</p> <p>0%      25%      50%      75%      100%</p>

<p>旭川小（建築後36年）</p> <ul style="list-style-type: none"> <li>・外壁縦筋爆裂が発生している</li> </ul>

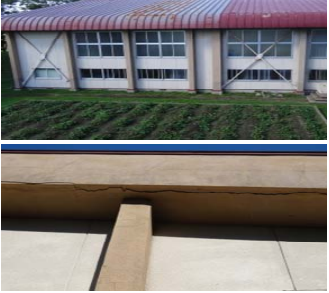
築後 20～29年	<p>体育館外壁のC、D評価は13.6%を占め、コンクリートのはく落、爆裂や鉄骨の被覆材のセメント系成型板の割れ、室内への雨漏りが認められる。また、被覆材の割れ目から入った雨水による鉄骨の腐食も認められる。</p> <p>A、B評価の学校について、経年劣化による外壁塗材の膨れ、はがれが認められる。また、この評価の中に、改築を行った体育館が含まれる。</p> <p>0%      25%      50%      75%      100%</p>

<p>下新城小（建築後27年）</p> <ul style="list-style-type: none"> <li>・梁下の長いクラック（落下の危険性有）</li> </ul>

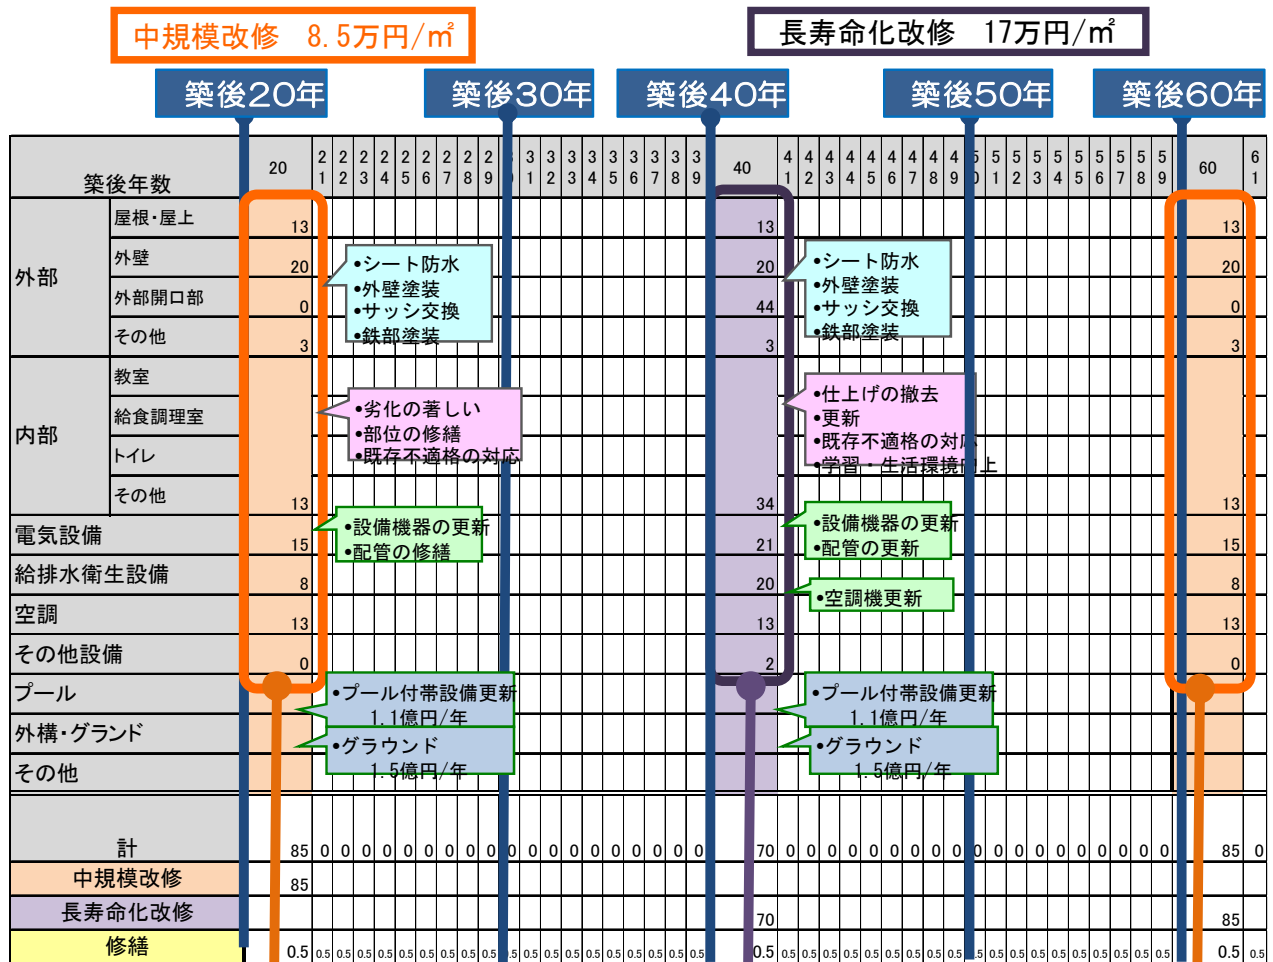
修繕費の平均年約 500 円/m<sup>2</sup>

長寿命化改修と中規模修繕の間に発生する劣化、設備機器の故障については、500円/年の修繕費で対応

40年目の長寿命化改修と、20、60年目の中規模改修を計画的に実施し、その間緊急に修繕を要する部位が発生した場合は、状況に応じて対応する事で常に建物を良好な状態で使い続けることが可能となる。
