国土交通省の取組状況

国土交通省
秋田河川国道事務所
令和3年2月13日

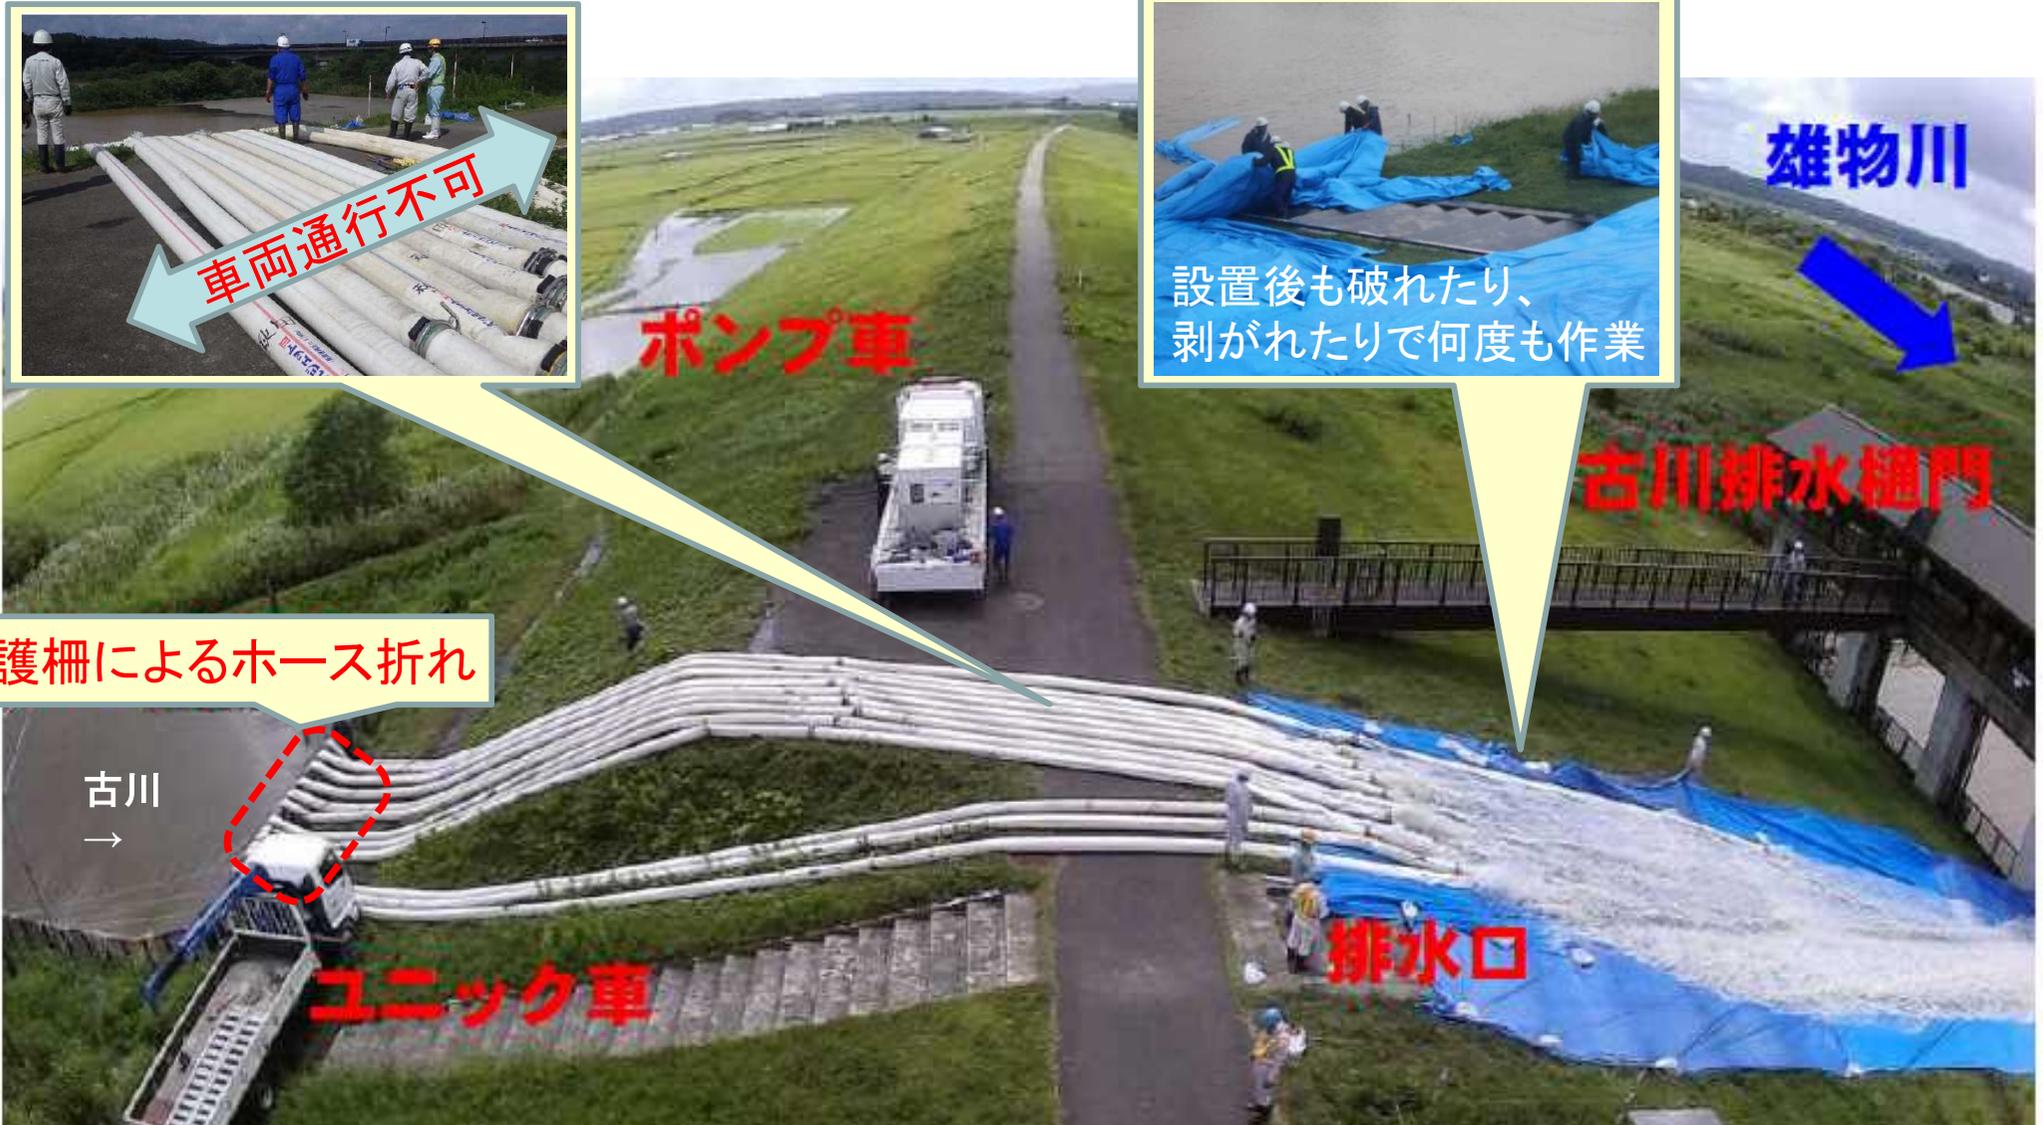
これまでの排水ポンプ車設置状況

- 排水ホース設置・・・堤防天端走行不可 → 迂回による緊急巡視時の時間ロス 等
- のり面保護設置・・・ブルーシート設置・交換 ■ 防護柵によるホース折れ

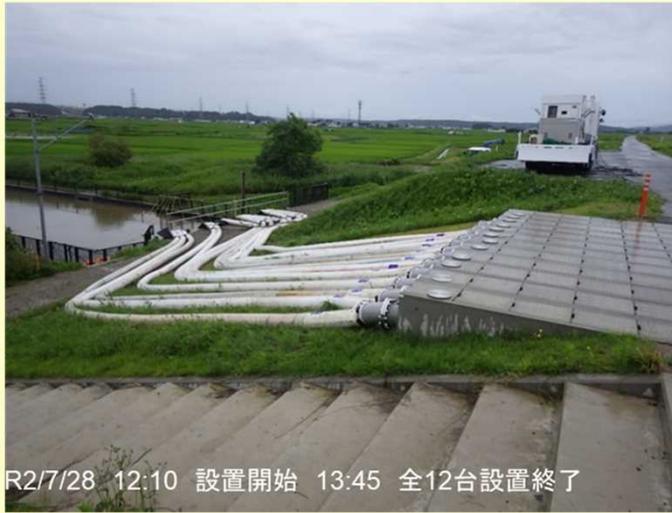
- ・ホース折れ解消による排水効率化
- ・ホース設置時間短縮

- 排水ホース設置効率化・・・設置時間60分短縮、緊急車両通行可能
- のり面保護設置・・・設置不用
- 取り外し可能な防護柵・・・ホース折れによる排水効率の低減解消

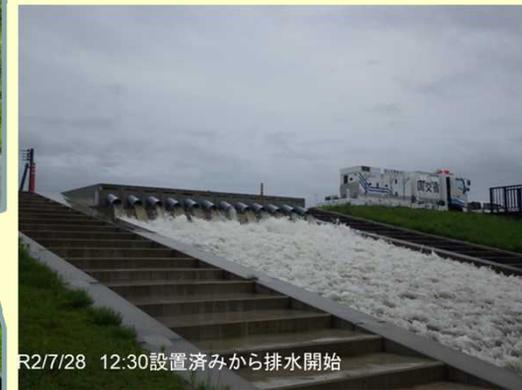
- ・排水中も車両通行化

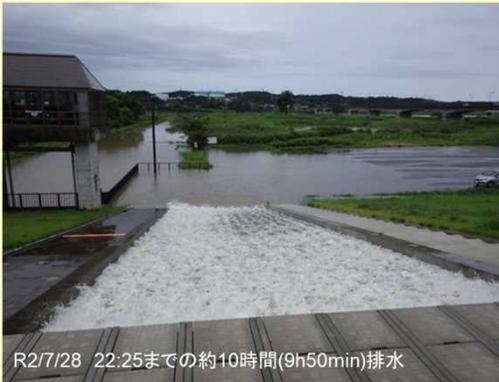
- ・法面へのシート不用

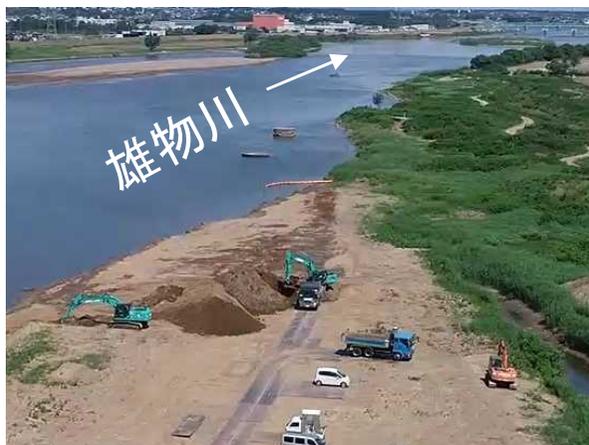
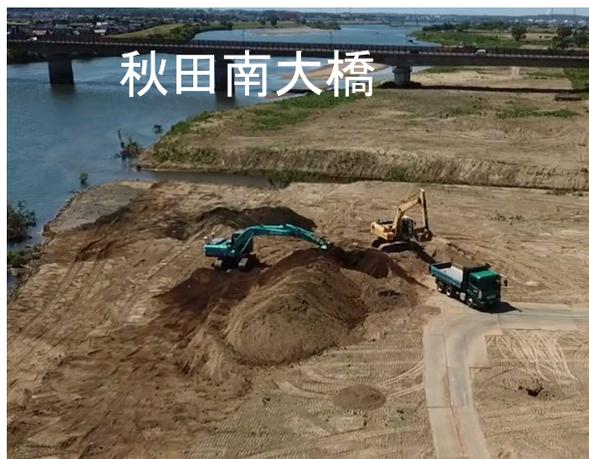
令和元年掘削状況

- 雄物川の水位低減を目的に、河道掘削と樹木伐採を実施(R元年10月 V=11万m³掘削)
- 掘削箇所の状況把握のため、モニタリングを実施。
- R2年7月に洪水が発生したものの、大きな変化は見られない。
