治水対策の進捗状況について

1 古川流域の総合的な治水対策協議会の取組みについて

秋田市建設部

2 各整備項目の進捗状況

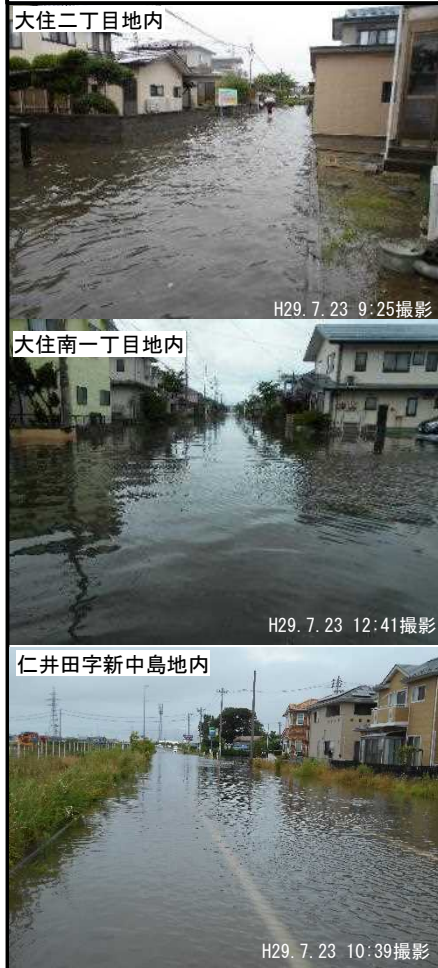
平成29年7月豪雨 主な浸水範囲

- 古川は、四ツ小屋地区のやぶれ沼を起点とし、一方は古川排水樋門から雄物川へ、もう一方は猿田川へと流れる市管理の普通河川。(流域面積A = 約11.0km²、流路延長L = 約9.6km)
- 古川周辺では市街化が進み、雨水の流出量が増加し、近年、気候変動の影響もあり、浸水被害が頻発化。特に平成29年7月、8月、平成30年5月の豪雨では大きな被害が発生した。

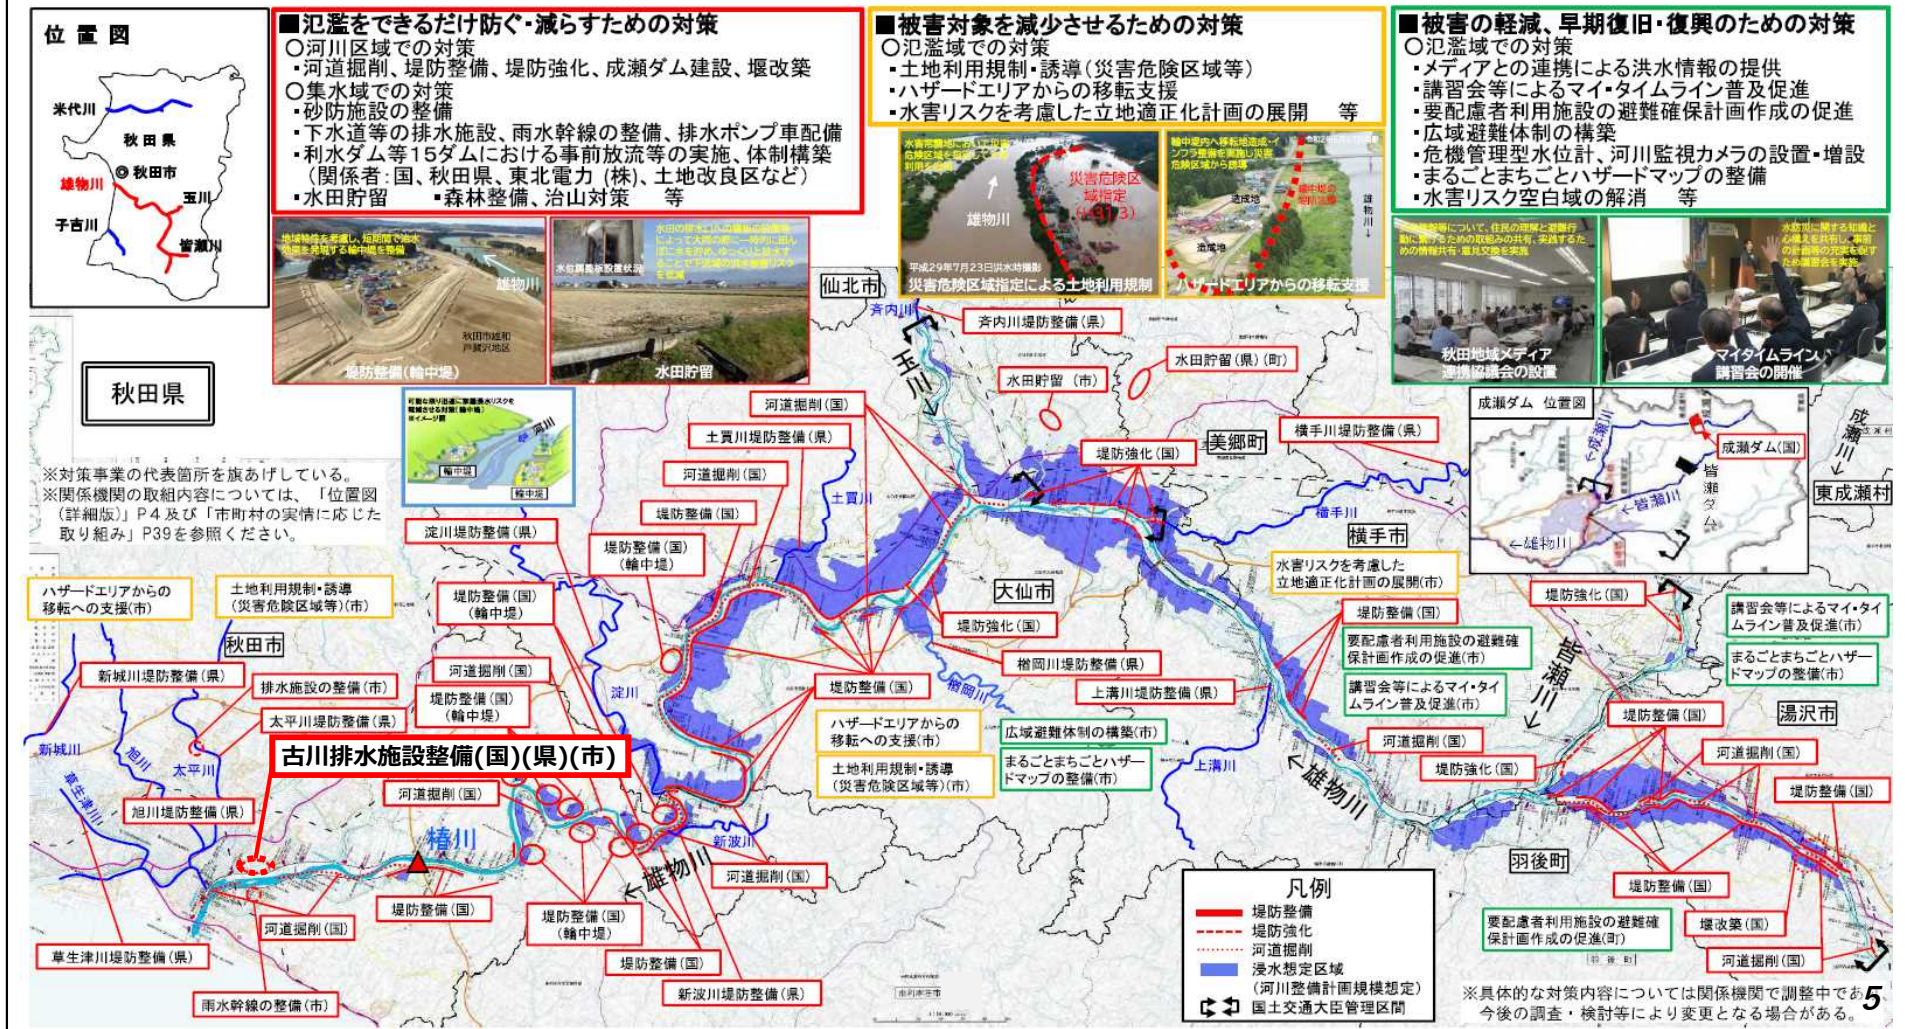
雄物川水系流域治水プロジェクト【位置図】

- 流域治水プロジェクトとは、流域全体を俯瞰し、あらゆる関係者（国・県・市等）が協働して取り組む治水対策「流域治水」の全体像を取りまとめたもの。
- 雄物川水系流域治水プロジェクトは、雄物川圏域流域治水協議会により、令和3年3月30日に策定された。
- 古川流域の総合的な治水対策は、「氾濫をできるだけ防ぐ・減らすための対策」の一つに位置づけされた。

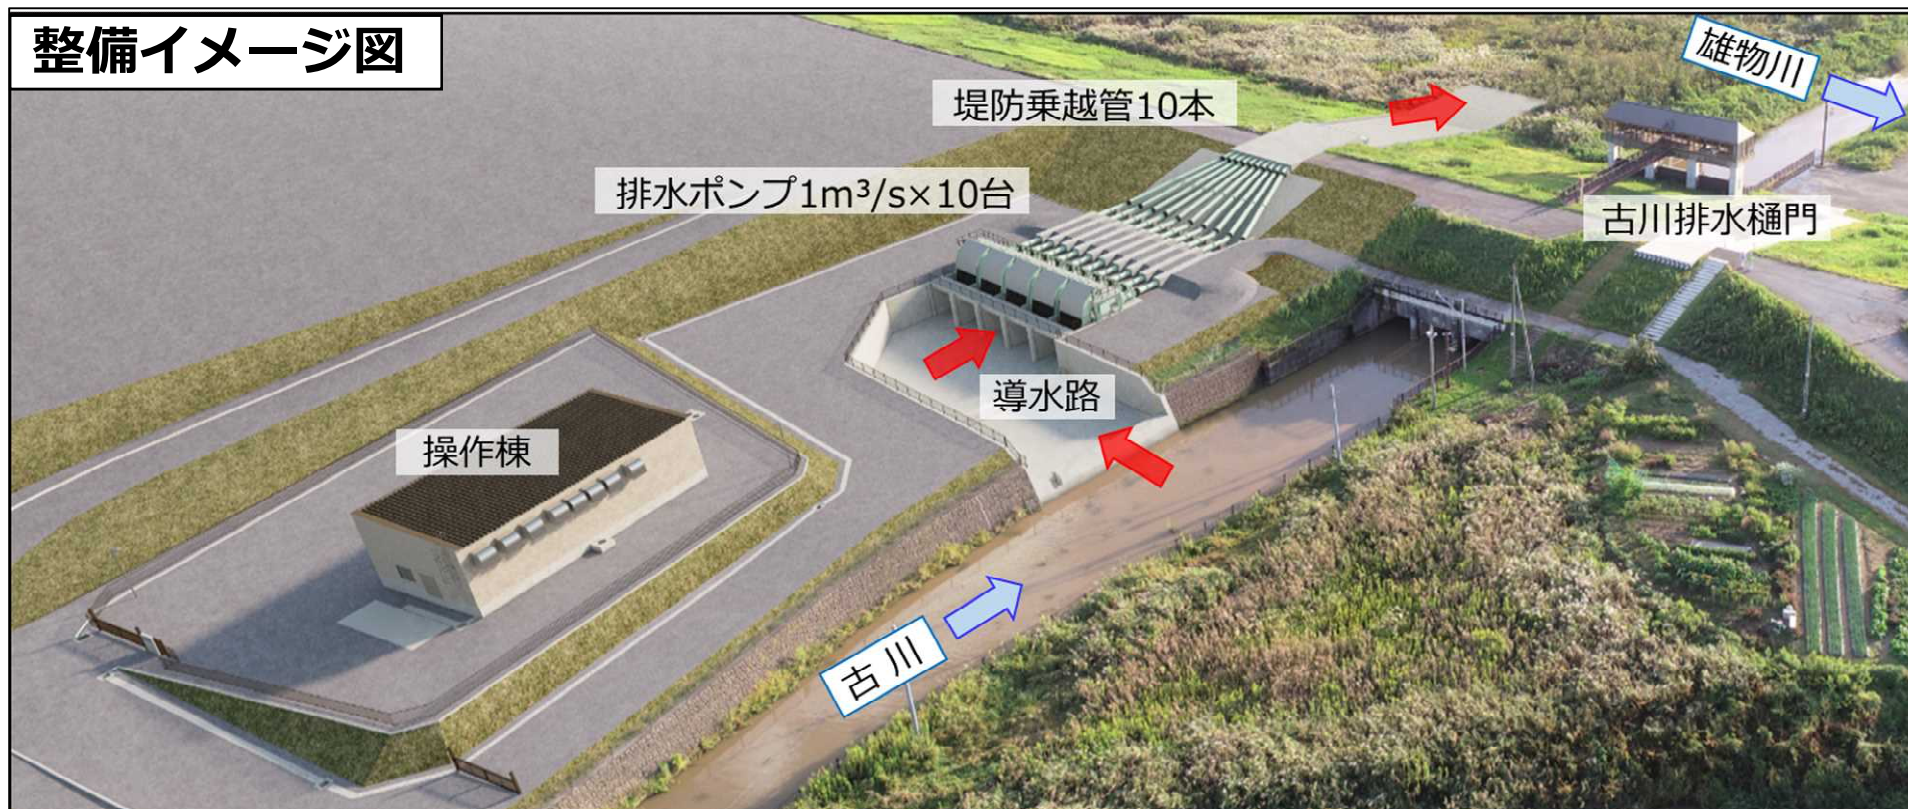
整備イメージ図

設置箇所	古川左岸側（四ツ小屋字中山地内）
排水能力	10m ³ /s（コラム式水中ポンプ（1m ³ /s）×10台）
給電設備	発動発電機（ディーゼル式）×5台
排水形式	堤防乗越形式 Φ600鋼管×10本
操作棟	鉄骨平屋建、建築面積271.80m ²

○堤防乗越形式

定規断面外での整備が可能となり、経済性、施工日数で有利

○排水機場の耐水化

水中ポンプの採用や発動発電機等を格納する操作棟を造成盛土上に設置

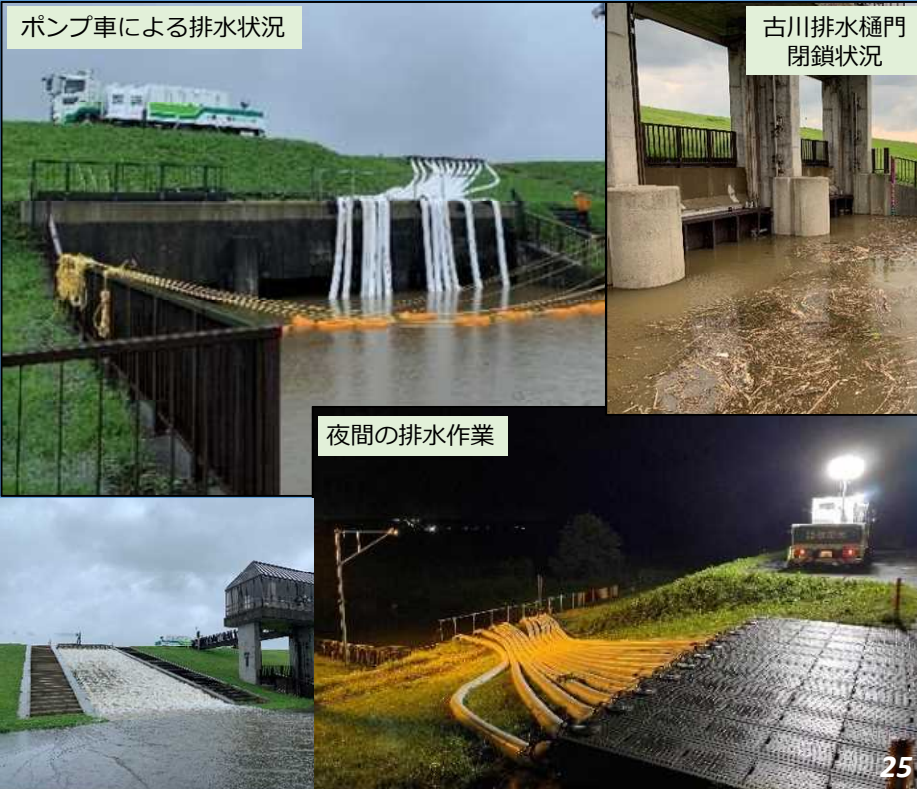
8月15日から16日にかけて前線や低気圧の影響により、各地で断続的に強い雨が降り、雄物川の水位が上昇。古川への逆流を防ぐため古川排水樋門が閉門した。

古川の内水処理のため、排水ポンプ車60m³（02号車）が出動し、排水作業約20時間、推定総排水量約57,000m³におよぶ排水作業を行い、古川の氾濫防止に効果を発揮した。
