古川流域の総合的な治水対策協議会

H30.5月洪水の浸水再現状況

平成30年11月20日

東北地方整備局
秋田河川国道事務所

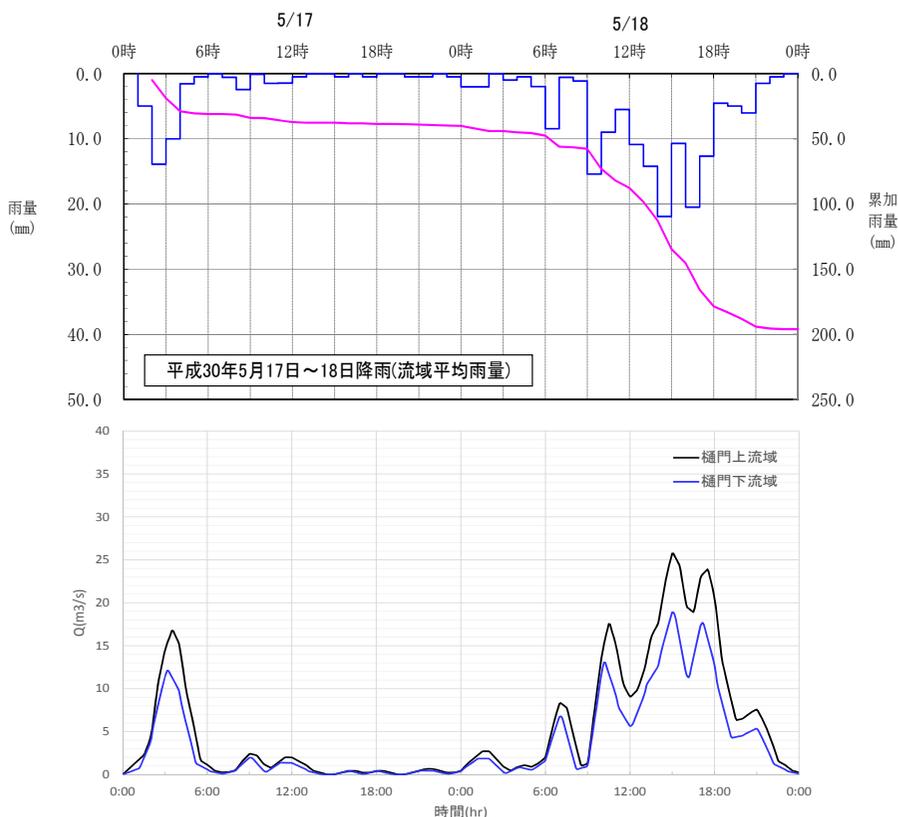
流出解析モデルの概要

合成合理式により、古川排水樋門上流と下流の流量を算出し、詳細な流域毎の流量は流域面積比率により設定した。

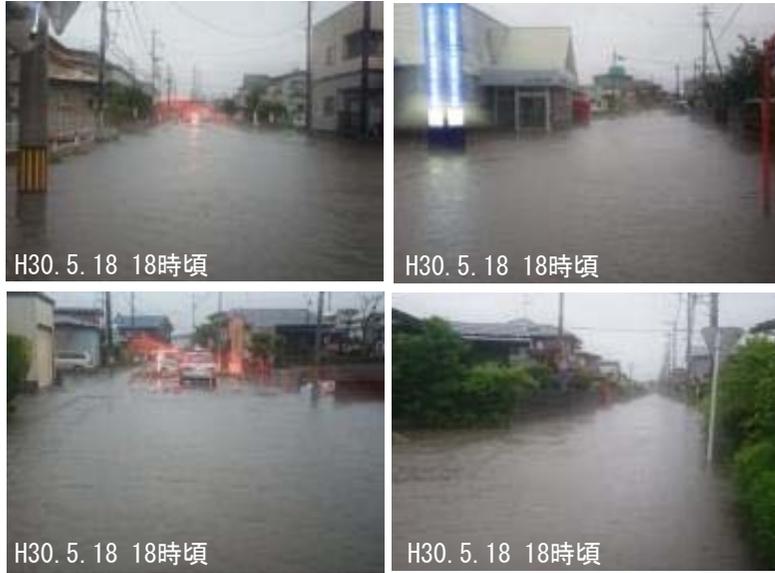
大住地先での浸水状況写真

古川から離れた箇所(大住地区など)の浸水は、古川水位が高く雨水管路で排水できない雨水が貯まり浸水したことが考えられる。

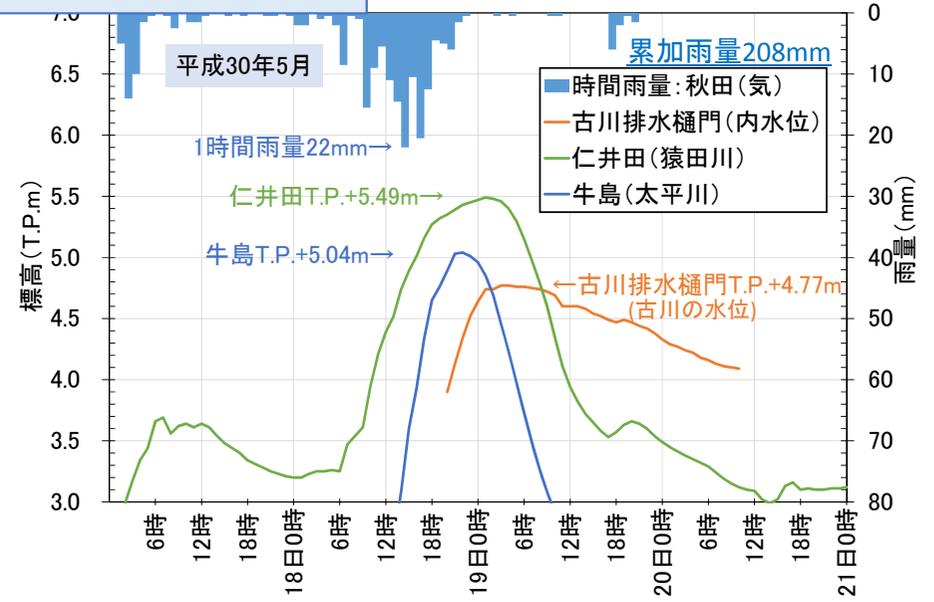
ハイドロ・ハイトグラフ

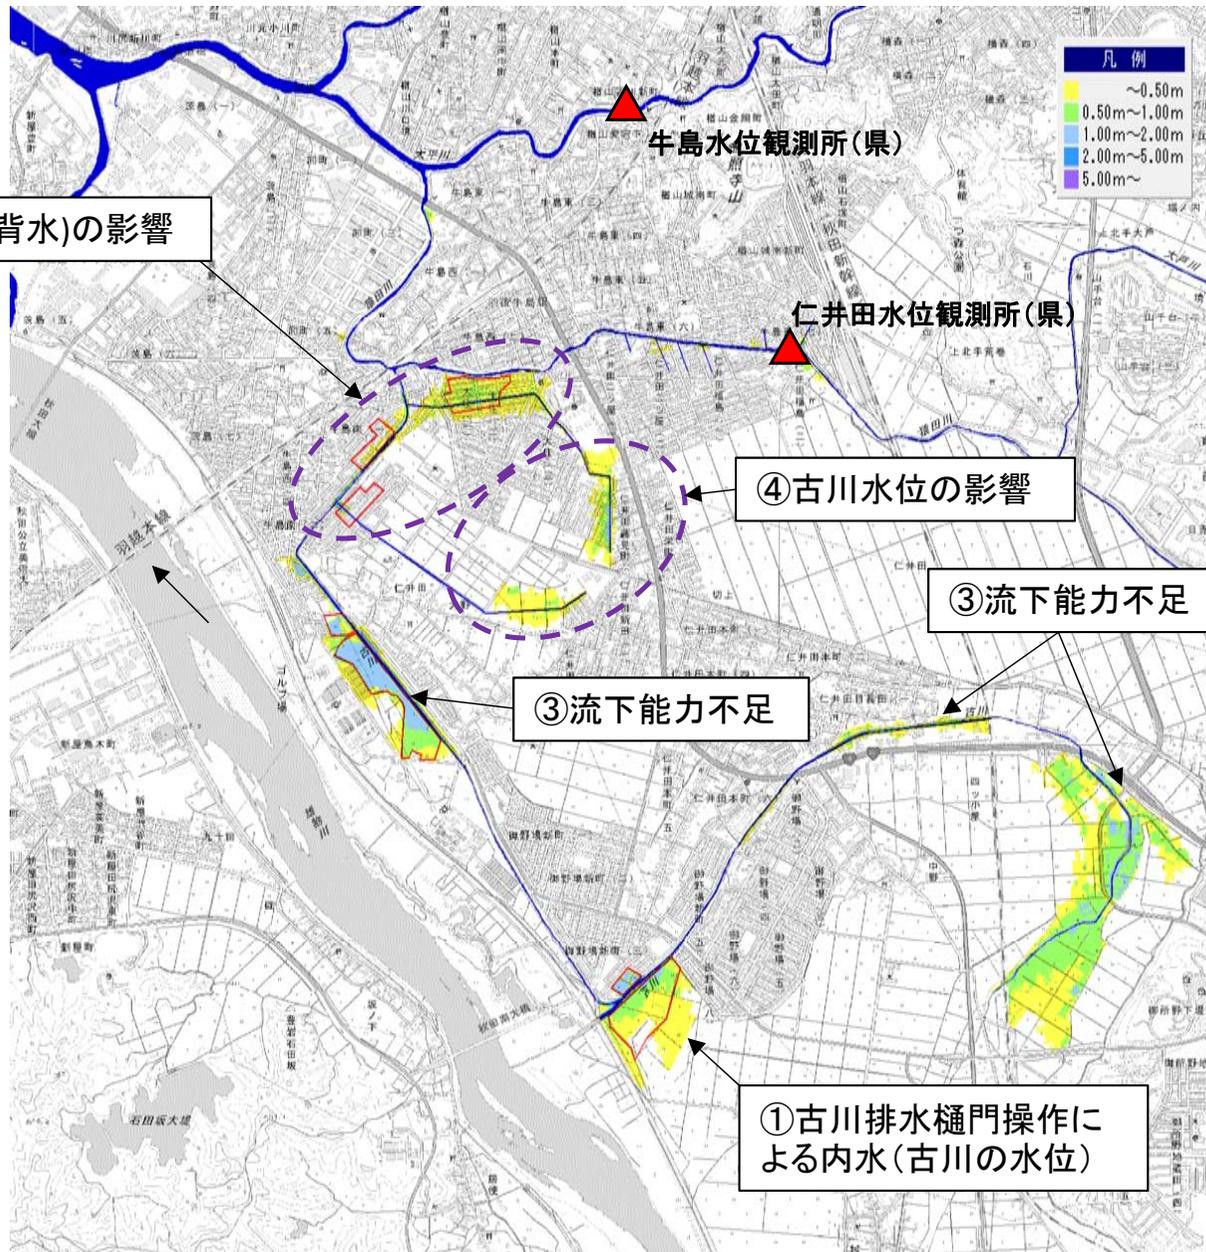
: 実績浸水範囲 (国交省調べ)

H30.5洪水における最大浸水区域図(再現計算結果)

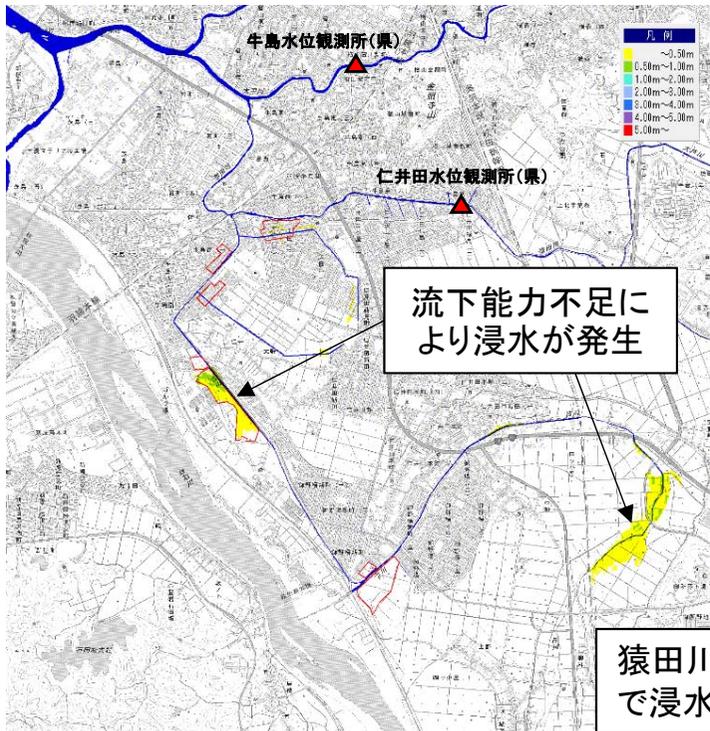
① 5/18 7:00時点

H30.5洪水における浸水区域の時系列変化(再現計算結果)

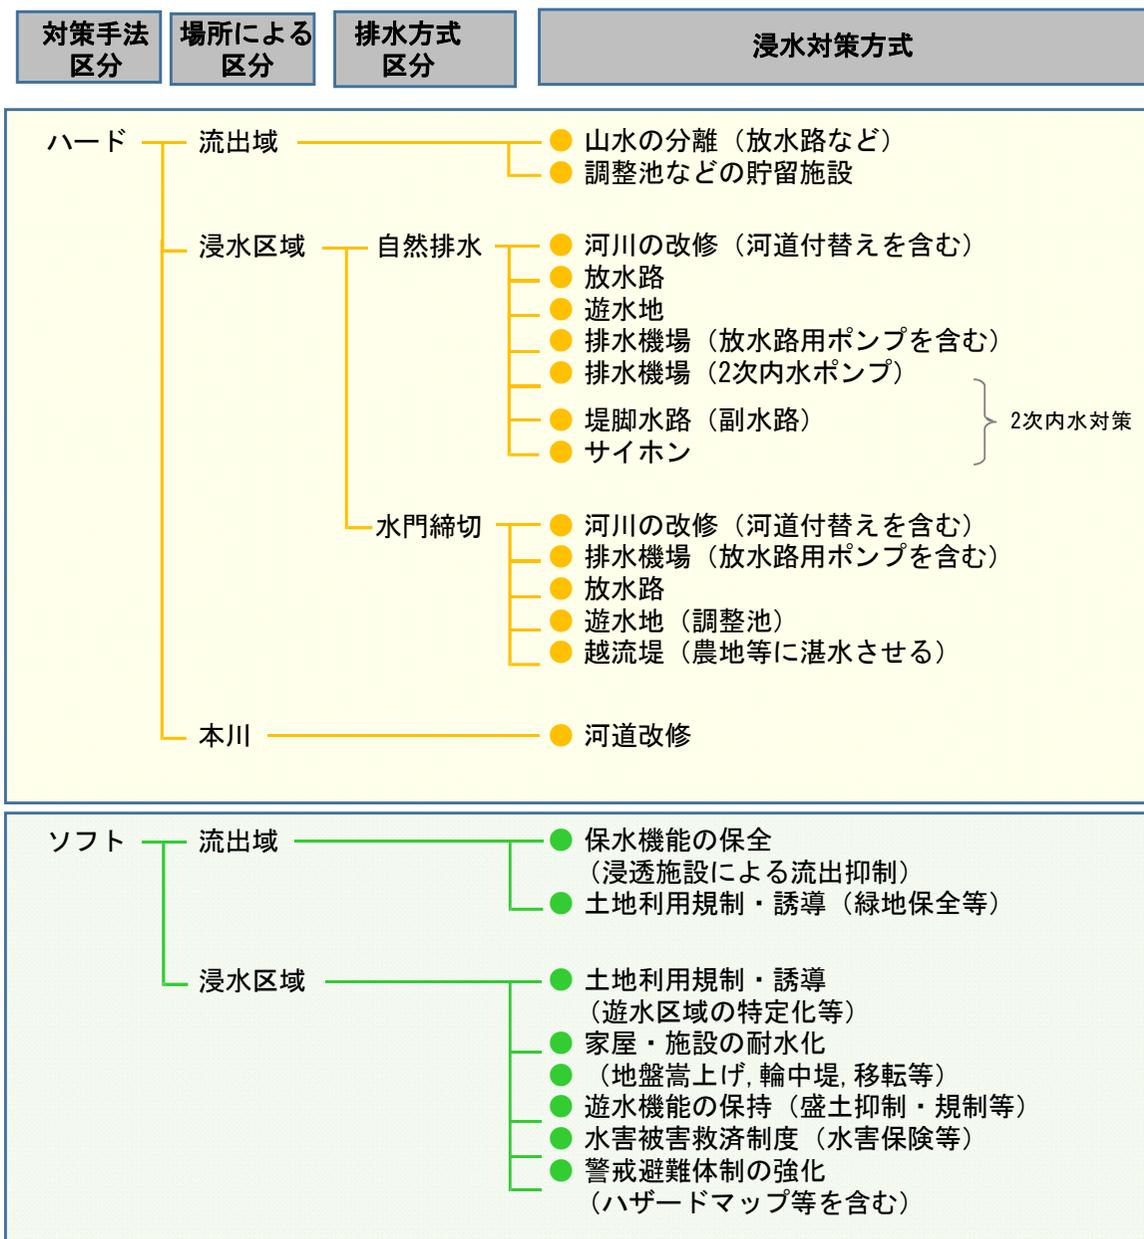
河川から見た浸水対策方式の種類と分類(例) (内水処理計画策定の手引きより)
