のり面・土工構造物等長寿命化修繕計画
(個別施設計画)

令和2年3月

秋田市建設部道路維持課

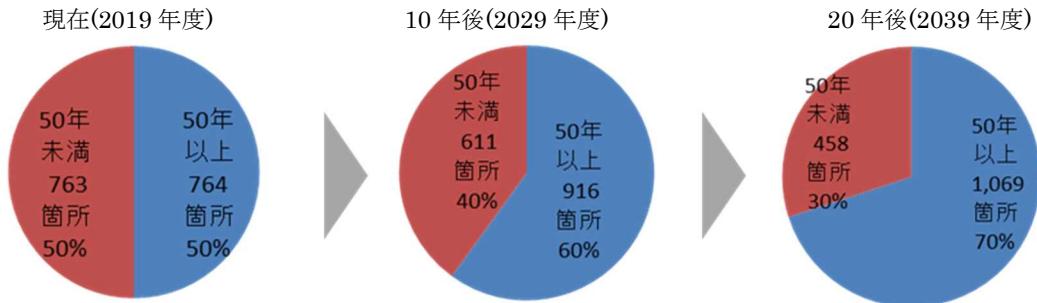
図-1 建設後 50 年以上を経過する道路付属物施設の割合

図-2 損傷等が確認された道路付属物施設の割合

秋田市が管理する切土のり面は 458 箇所、盛土のり面は 344 箇所、擁壁工は 707 箇所、カルバート工は 16 箇所、グランドアンカー工は 1 箇所、落石・雪崩防護工は 1 箇所（令和元年 12 月末現在）であり、建設時期が不明なものが多いため、ほとんどが 50 年以上経過したものと想定される。したがって、20 年後には、のり面・土工構造物等の高齢化が一斉に進むこととなる。

また、調査したのり面・土工構造物等のうち何らかの損傷等が確認された割合は図-2 のとおり 10% となり、修繕等の措置が求められている。
