# 古川流域の総合的な 治水対策事業

～浸水被害の軽減を目指して～

秋田市

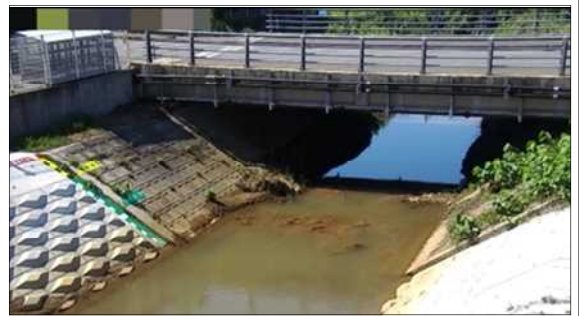
河川カメラの映像（小股尻橋）

古川沿川に河川カメラ3基、道路冠水警報ユニット1基を設置し、リアルタイムの映像をwebで配信しています。（設置箇所は右ページを参照）

河川カメラでは、警戒水位等を直接護岸に着色して映し出しています。

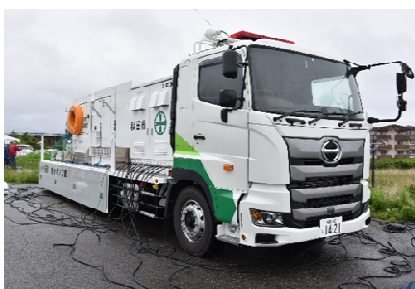
災害対策用排水ポンプ車

秋田市では、河川の氾濫など大規模な浸水被害に備え、排水ポンプ車2台を配備し、円滑な作業の習得を目的に排水訓練を実施しているほか、令和4年8月の豪雨では、古川排水樋門の閉門に伴い排水ポンプ車が出動し、排水作業を行いました。
